## **YAPIM HATALARI, YAPI DENETİMİ VE YAPILARIN ONARIMI**

***Prof. Dr. Yusuf Hatay Önen,  
Depremle Savaş Derneği***

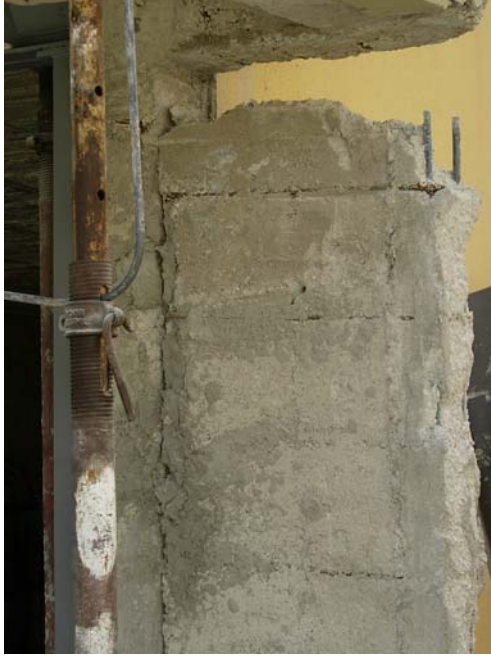
Yapı güvenliğinin en önemli unsurlarından önde geleni kolon kiriş bağlantı yerlerinde etriye sıkıştırılması ve boyuna donatılarının eklerinin çok iyi yapılmasıdır. Genelde “bir şey olmaz” mantığıyla hareket edildiğinden bunlar bilinçsizce göz ardı edilmektedir. Fotoğraf 1 de bir kolon kiriş bağlantı yeri görülmektedir. Kolonda beton

**Fotoğraf 1.** Bir kolon kiriş bağlantısı.

Daha önce kolon kiriş bağlantısı hiç olmayan ve Fotoğraf 1 de gösterilen kolonun kırılıp yeniden yapılışı Fotoğraf 14 ve 15 de gösterilmiştir.

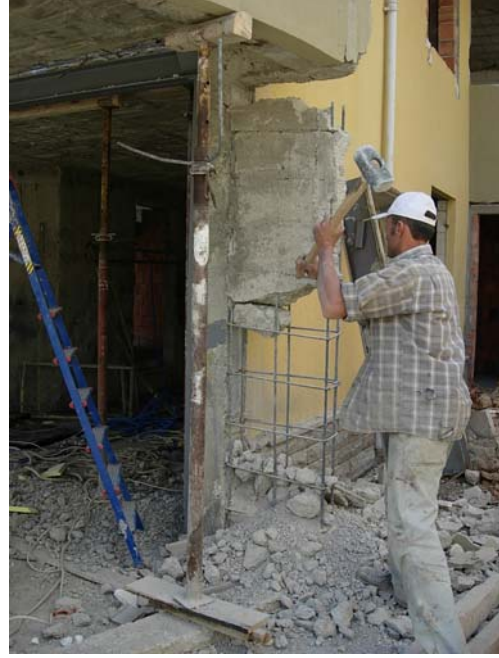
kalitesinin çok kötü ve ayrıışmış olduđu görölmüş ve kolonun yenilenmesine karar verildiğinden yapı desteklenerek kolon kırılmıştır Fotoğraf 2.

**Fotoğraf 2.** Hatalı yapılan bir kolonun kırılan betonu.

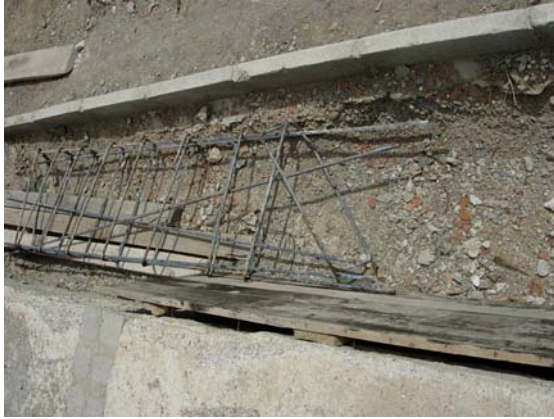
Kolon boyuna donatılarının ne kiriş ne de temelle bir bağlantısı olmadığı, etriye aralıklarının da hiçbir yönetmeliğe uymadığı görölmüştür. Fotoğraf 3 de görüldüğü gibi kolondaki beton donatıya zarar vermeden temizlenebilmiştir(!). .

**Fotoğraf 3.** Kırılan kolonun hasar vermeden çıkarılan donatısı.

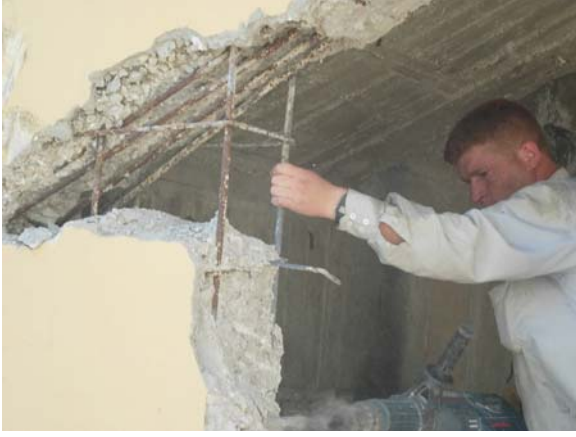
Kolon kiriş birleşim yerlerinde görülen ilginç yapım hatalarından birisi Fotoğraf 4 ve 5 de görölmektedir. Burada da yine beton kalitesi kötü ve birleşim yerinde boşluklar var. Kolon boyuna donatısı ve ek yerleri ile enine donatı yerleştirme hataları var. Beton döküldükten sonra sıkıştırma daha sonra da sulanması yapılmadığından ayrıışmış. Daha sonra bu kiriş kolon birleşim yeri ve kolon da yapı desteklendikten sonra onarılacaktır.

**Fotoğraf 4.** Bir kolon kiriş bağlantı yerindeki boşluk.

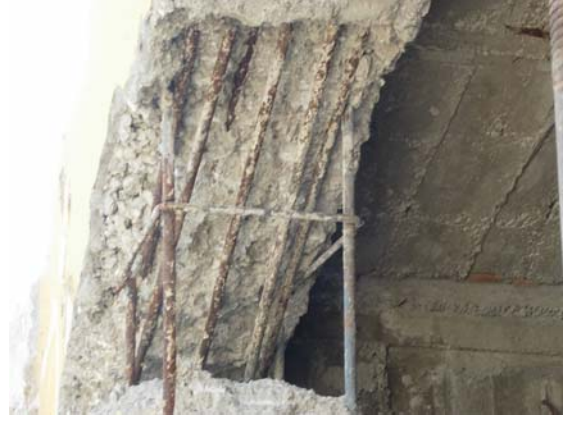
**Fotoğraf 5.** Bir kolon Kiriş bağlantı yerindeki boşluk ve donatı düzenlemesi.

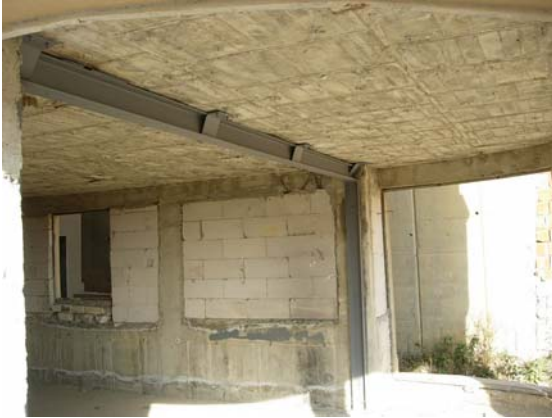
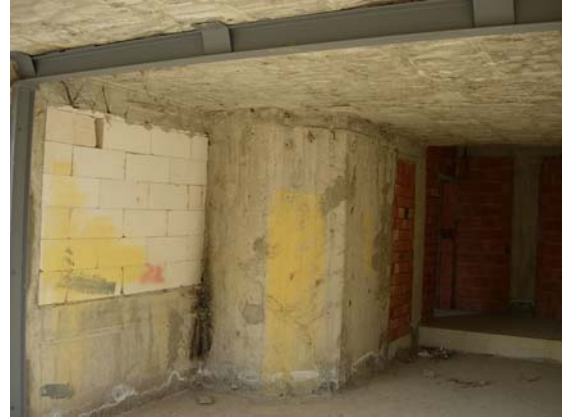
Yapılarda denetimsizlik ve işçilik hataları ile kalıpların erken alınması nedeniyle ortaya çıkan sehimler önlenmesi ve titreşimlerin giderilmesi amacıyla bilinçsizce yapılan bir güçlendirme örneği Fotoğraf 6 ve 7 de görülmektedir.

**Fotoğraf 6.** Çelik konstrüksiyonla yapılan bir güçlendirme örneği.

**Fotoğraf 7.** Çelik konstrüksiyonla yapılan güçlendirme.

Daha önce sözü edilen döşemedeki sehim ve titreşimleri yok etmek için Fotoğraf 6, 7, 8 ve 9 da gösterilen çelik konstrüksiyonla yapılan güçlendirme sökülüp atılmış ve döşeme kırılarak yeniden ön germe verilen bir yassı kirişle güçlendirilmiştir. Bu güçlendirme Fotoğraf 16,17 ve 18 de gösterilmiştir.

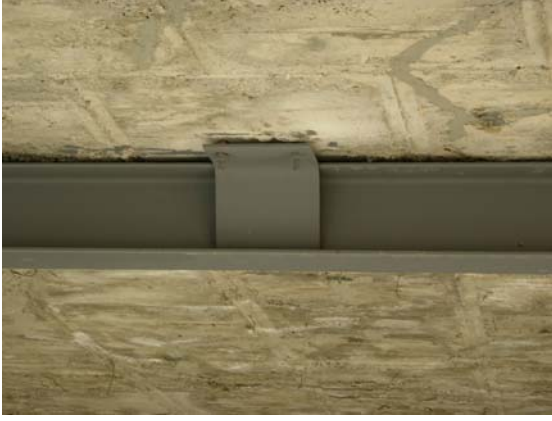
Altı metre açıklığında ve 12 cm kalınlığındaki bir döşeme plağında sehimleri önlemek ve yürürken oluşan titreşimi gidermek amacıyla yapılan çelik konstrüksiyon kolon ve döşemeye tutturulmuştur, Fotoğraf 8 ve 9.

**Fotoğraf 8.** Yapılan güçlendirmede döşeme bağlantıları.

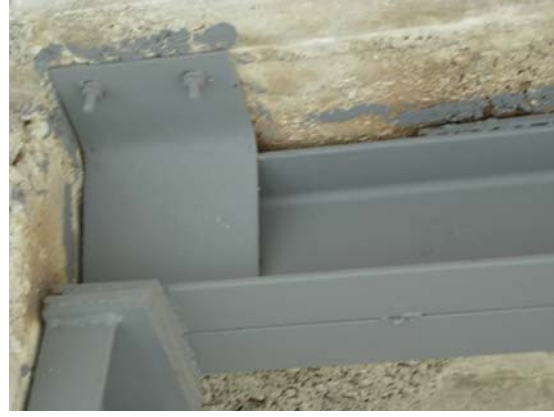
**Fotoğraf 9.** Kolon kiriş bağlantı yerinde bir detay.

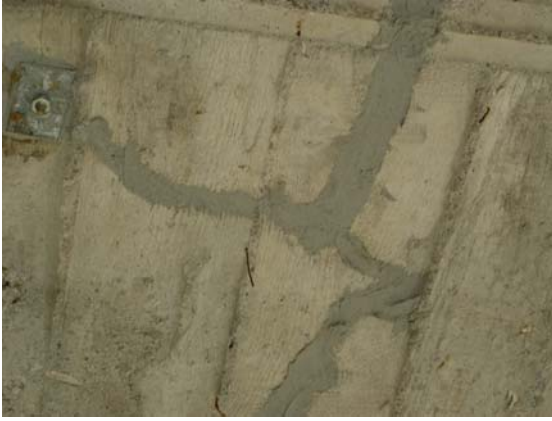
İmalat sırasında döşeme plağı yukarı kaldırılırken çatladığından buralara da reçine dolgu yapılmıştır, Fotoğraf 10 ve 11. Bir yapı denetim firmasının denetiminde yapılan bu güçlendirme daha sonra sökülecek ve yapılan ön germeli bir yassı kirişle sorun çözülecektir. Bunlar gibi denetimsizlik, eğitimsiz ve deneyimsiz mühendis, usta ve işçi istihdamı sonucu oluşan yapım hataları örneklerini arttırmak mümkün.

**Fotoğraf 10.** Döşemede güçlendirme sırasında oluşan çatlaklar.
