## ESKİ BİNALARDA RUTUBET PROBLEMLERİ ve ÇÖZÜMLERİ

**Lütfen görmek istediğiniz problemi seçiniz. Her seçenekte probleminizi doğru teşhis edebilmenize yarayacak bilgiler bulacaksınız.**

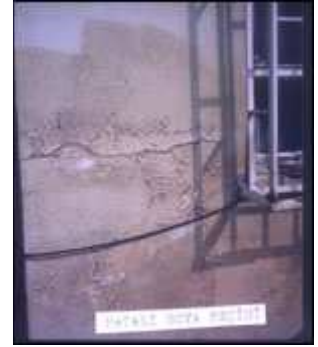
**\*Kof sıva çatlakları-** Alt yapıya yeeteri kadar adfhere olmuş dış yüzey sıvasının oluşturduğu çatlaklar. Sıvaya sert bir cisim ile vurulduğunda tok bir ses çıkar.

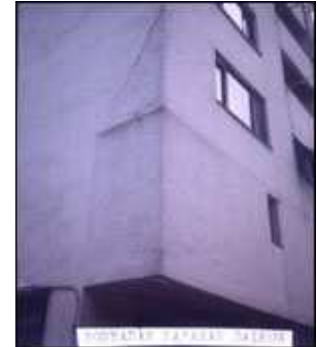
**\*Tasmanlar- Konsol Çatlakları-** Binalarda özellikle konsol çıkmalarının olduğu dairelerin üzerinde betonun yükünü alması ile oluşan hareketli çatlaklar.

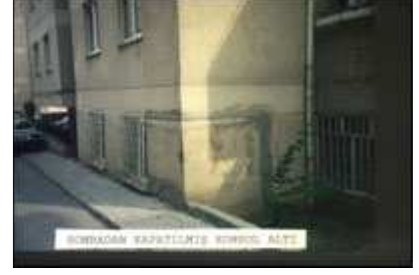
**\*Deprem veya binanın zamanla oturmasının oluşturduğu çatlaklar.**

**ÇÖZÜM:** 0.20mm-0.50 mm arasındaki çatlaklara esnek bir dış cephe macunu çekmek . 0.50-5.00mm arasındaki çatlaklara önce bir sıvı plastik uygulanması daha sonra üzerine esnek bir elyaf bant yapıştırılması ve tekrar sıvı plastik (Elastomeric Copolimer ) uygulanması. 5mm yi geçen çatlaklarda ise bir diletasyon derzi (iki binanın birleşme noktalarındaki hareketli derzler) gibi düşünerek çözüm getirilmesi gerekir.

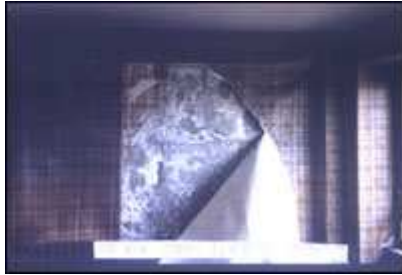
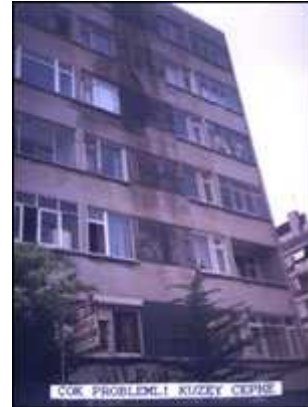
**\*Dış sıvanın aşırı kireçli olması veya uzun süre korumasız asit yağmurlarının etkisi altında kalması bu neticeyi doğurur. Su ile ıslattığımızda su hemen cephe tarafından emilir.**

**ÇÖZÜM.** Yüzeyi emprenye etmek. Kullanılacak son kat dış cephe boyası Veya kaplaması ile uyum içinde olabilecek bir izolasyon astarı uygulamak

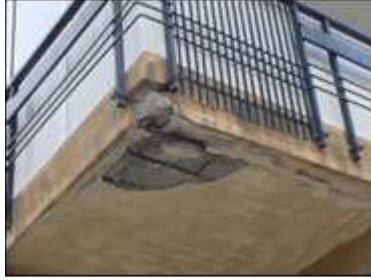
**Kırık ve kopuk sıvalar. Bunlar mutlaka zel katkı maddeleri ile yapıřma gleri arttırılarak uygulanmalıdır.**

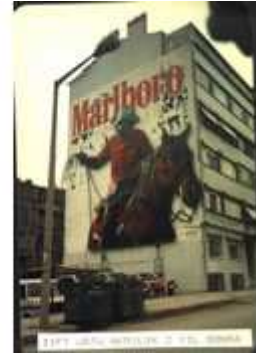
### Zift stne Boya Olur Mu ?

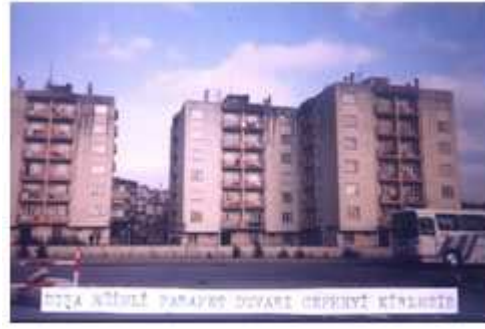
### Ters Eđimli Parapet Duvarı

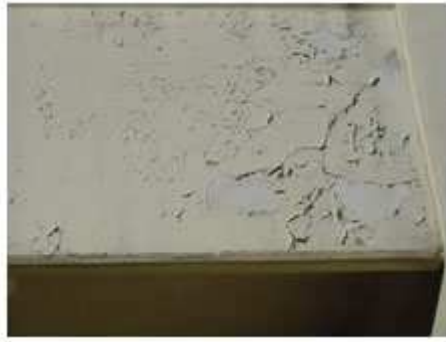
### Yanlış Boya Seçimi

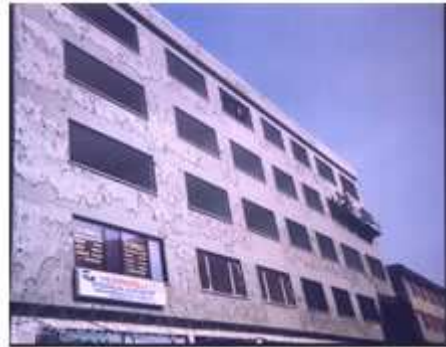
### Yumuşak Akrilikli Mineral Sıva

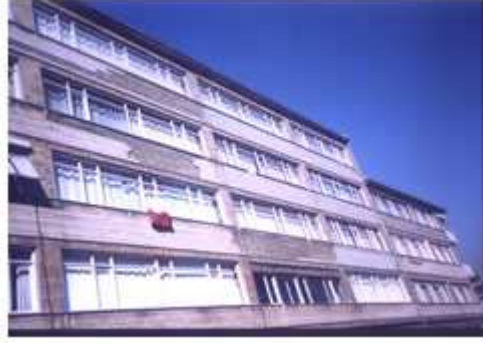
## Mermer Dökülmeleri

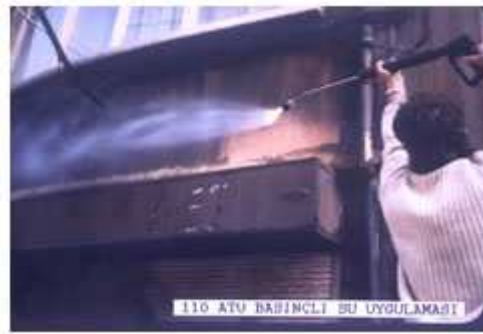
## Basınçlı Su ile Temizlik
